# 東日本大震災による航行援助施設の被害と復旧

平成24年5月18日

海上保安庁交通部整備課長  
五十嵐 耕

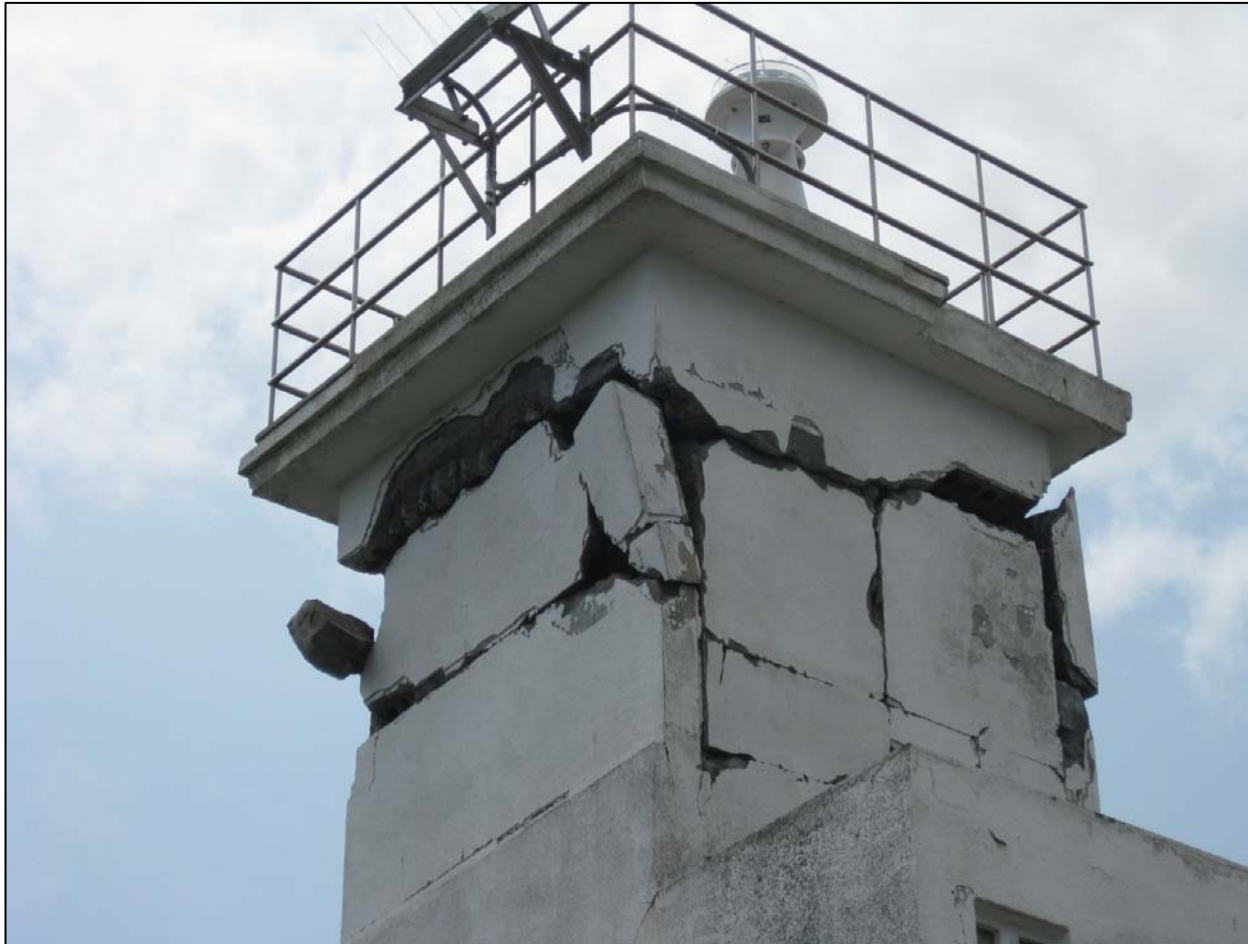
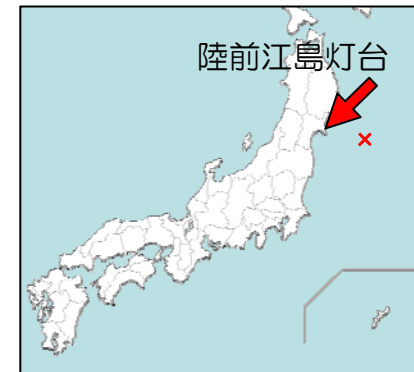
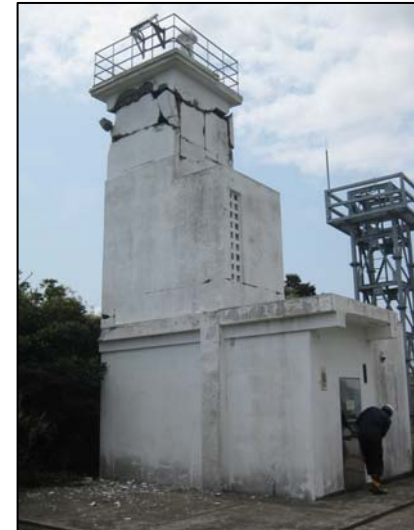
施設の損傷  
【陸前江島灯台（宮城）】

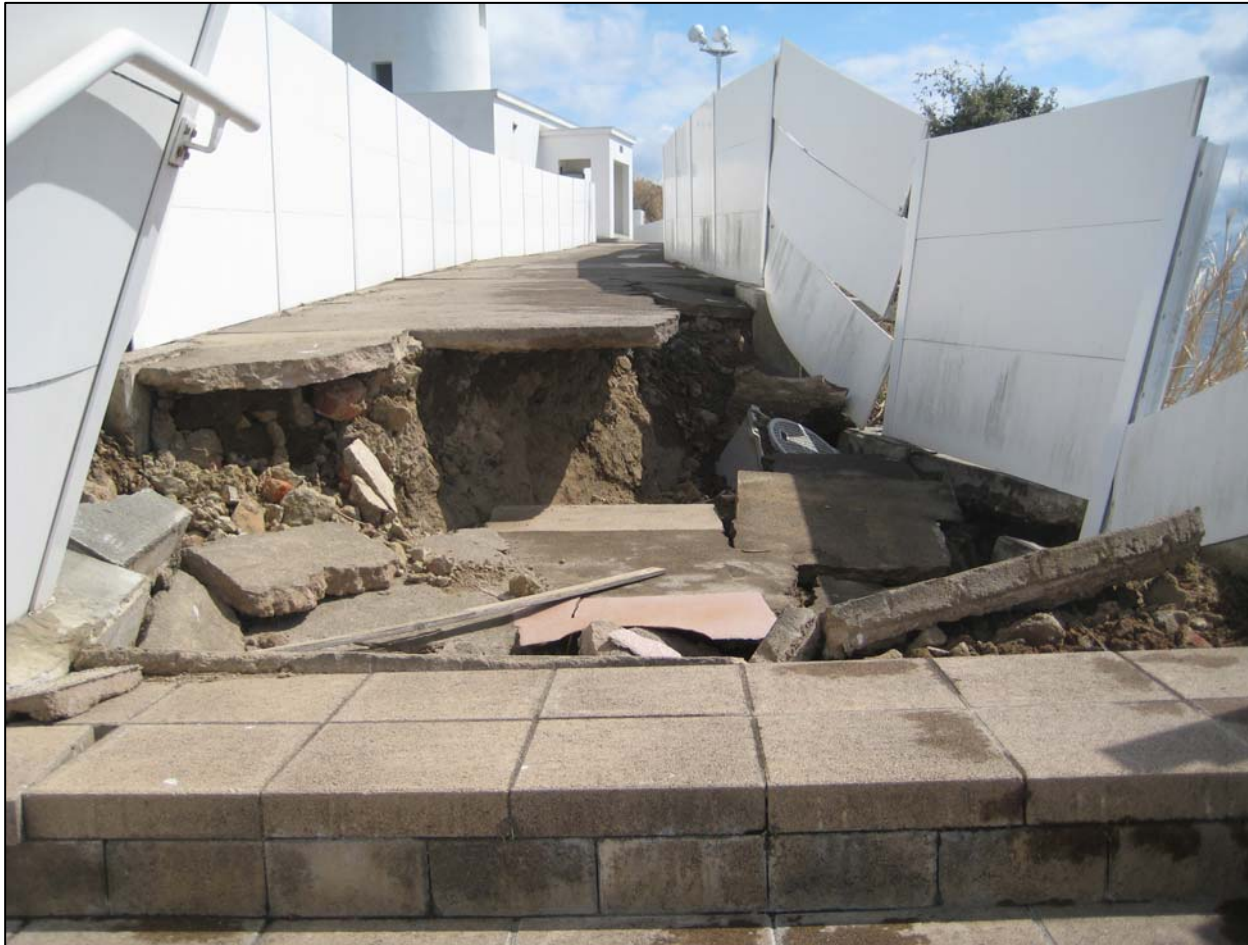
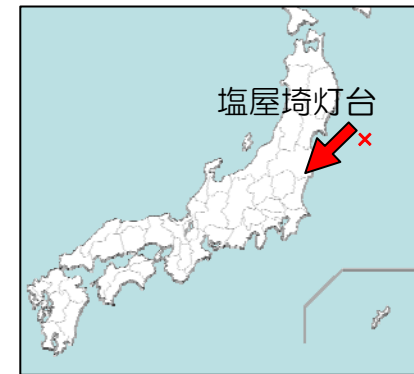
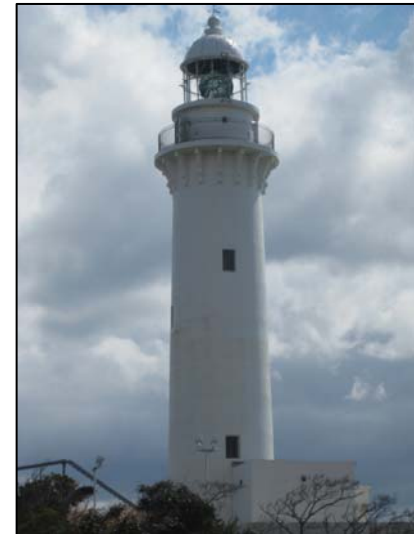
敷地内の崩落  
【塩屋埼灯台（福島）】

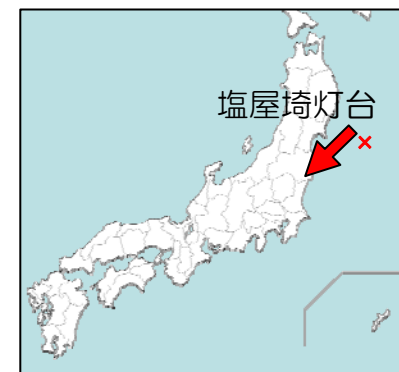
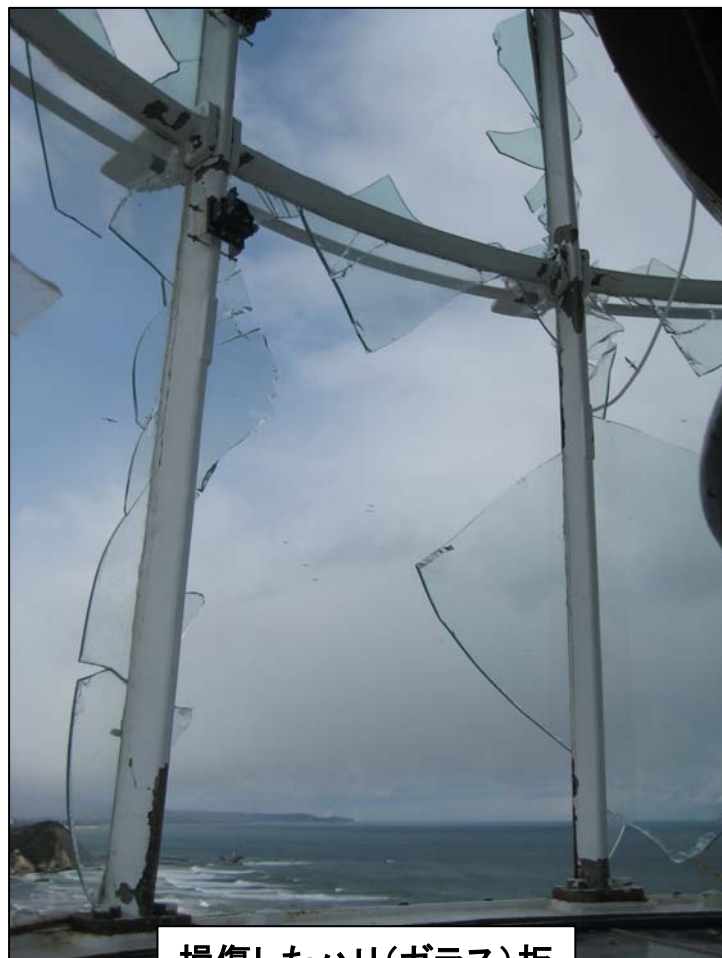
損傷したハリ(ガラス)板

光学系設備の損傷  
【塩屋埼灯台（福島）】

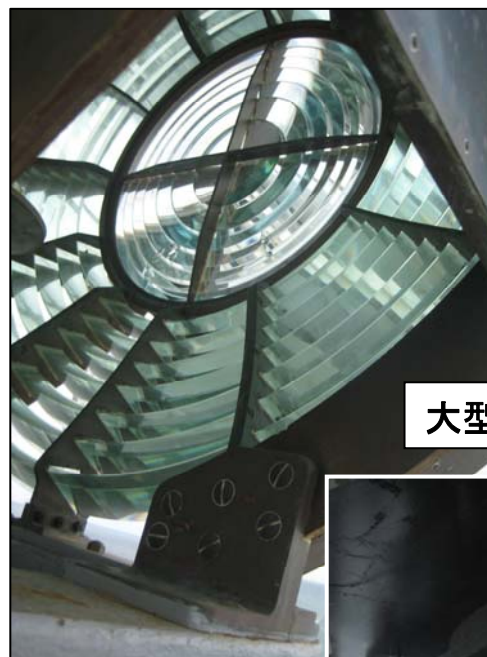
大型レンズ(損傷小)

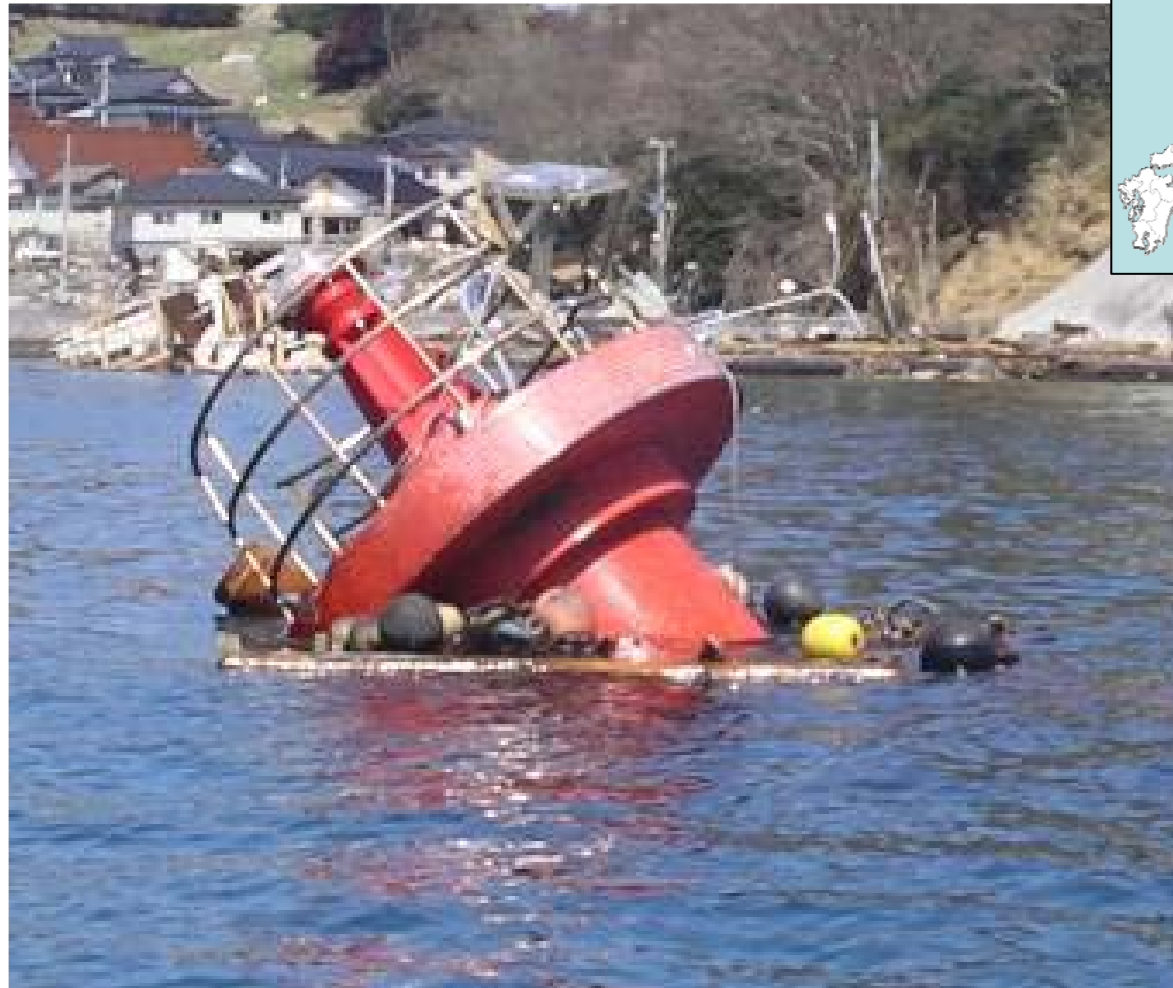
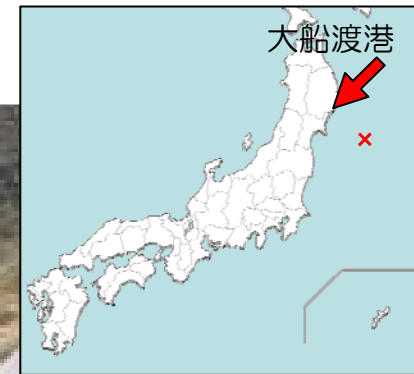
防波堤先端部が倒壊し、水没した灯台  
【大船渡港長崎東防波堤灯台（岩手）】

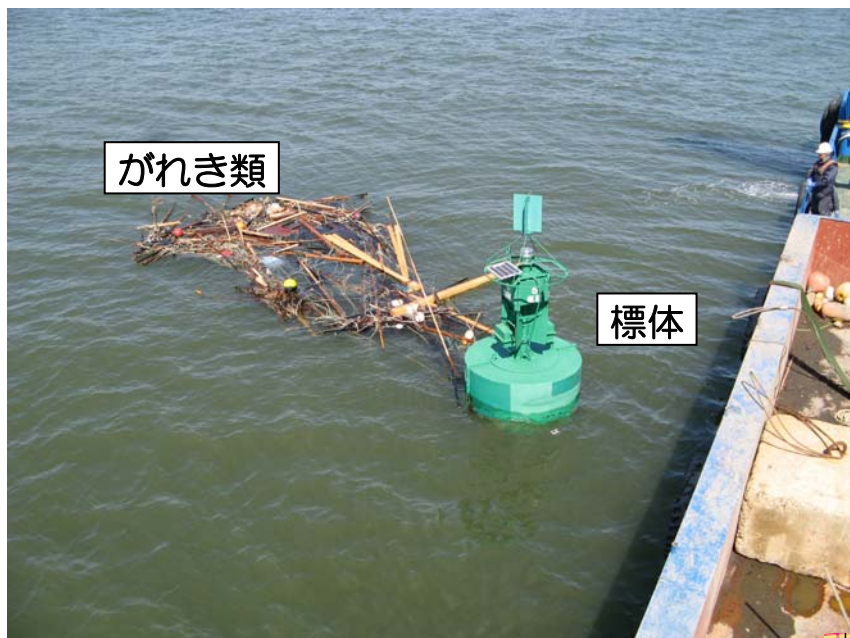
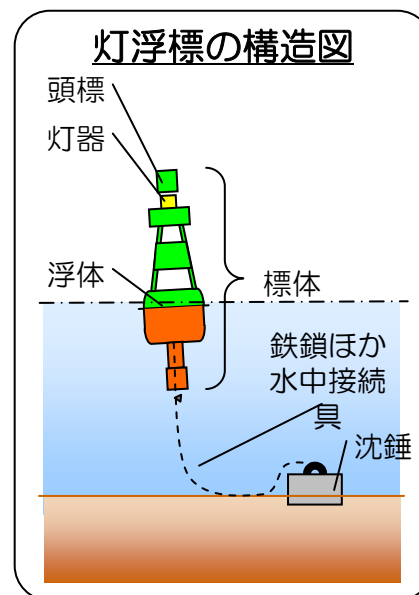
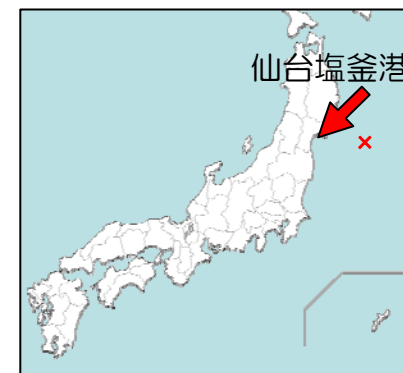
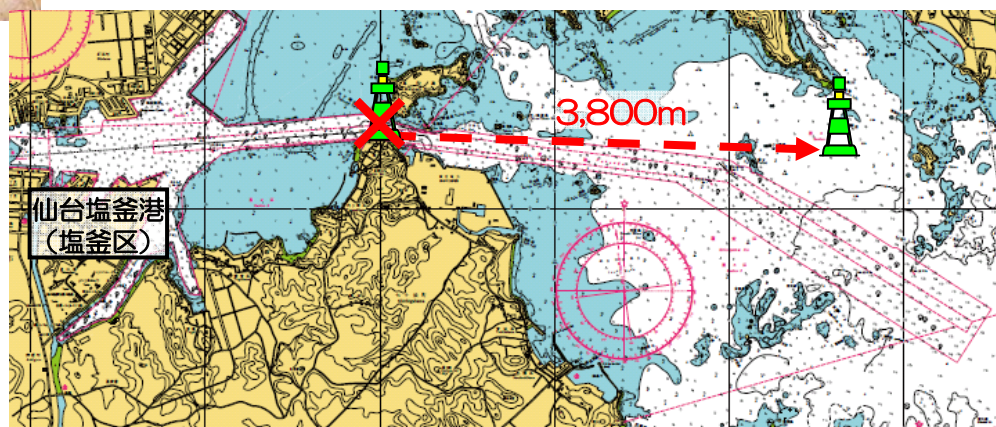
移動した灯浮標  
【塩釜第五号灯浮標（宮城）】

沈錘（鉄筋コンクリート製4トン）に繋がっていたブイが、約3,800m沖方向へ移動

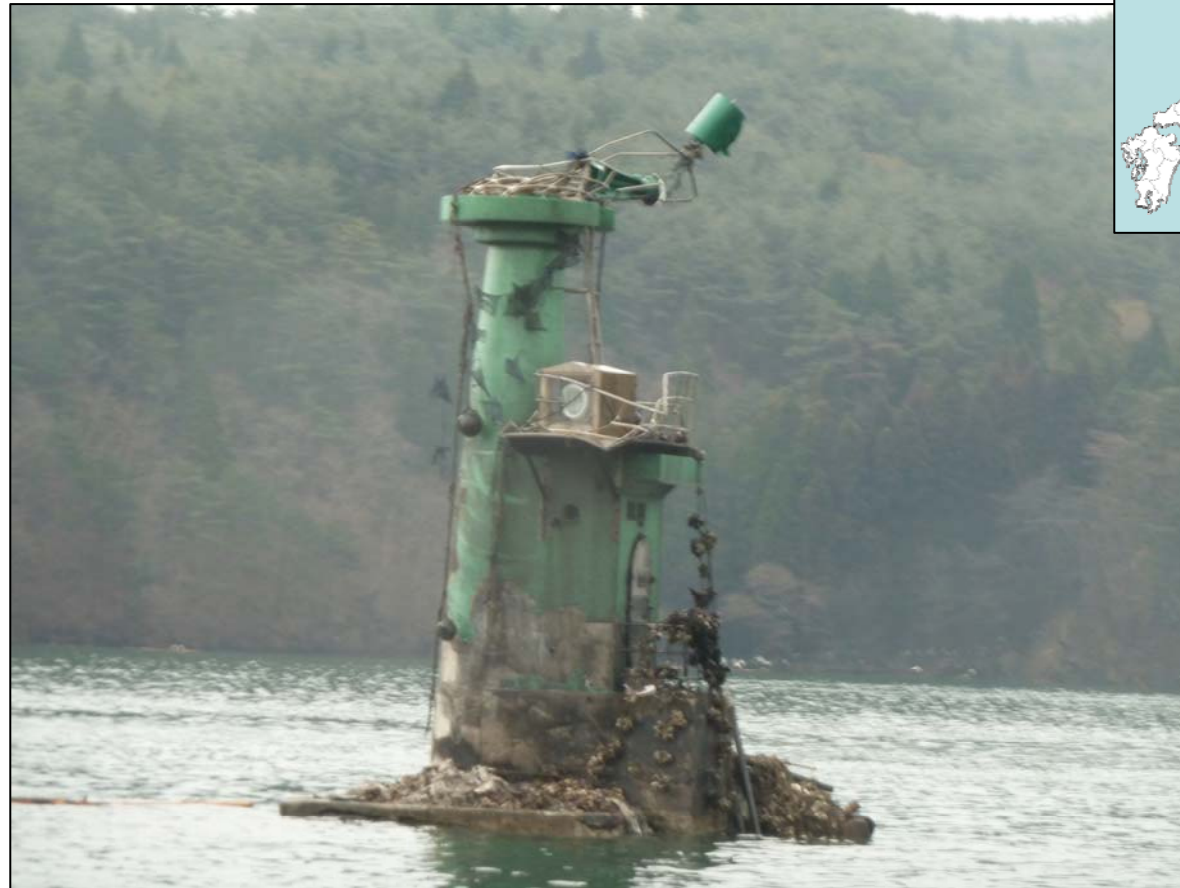
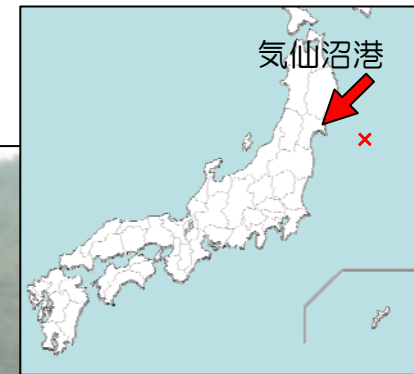
漂流物からの類焼で焼損した灯標  
【番所根灯標（宮城）】

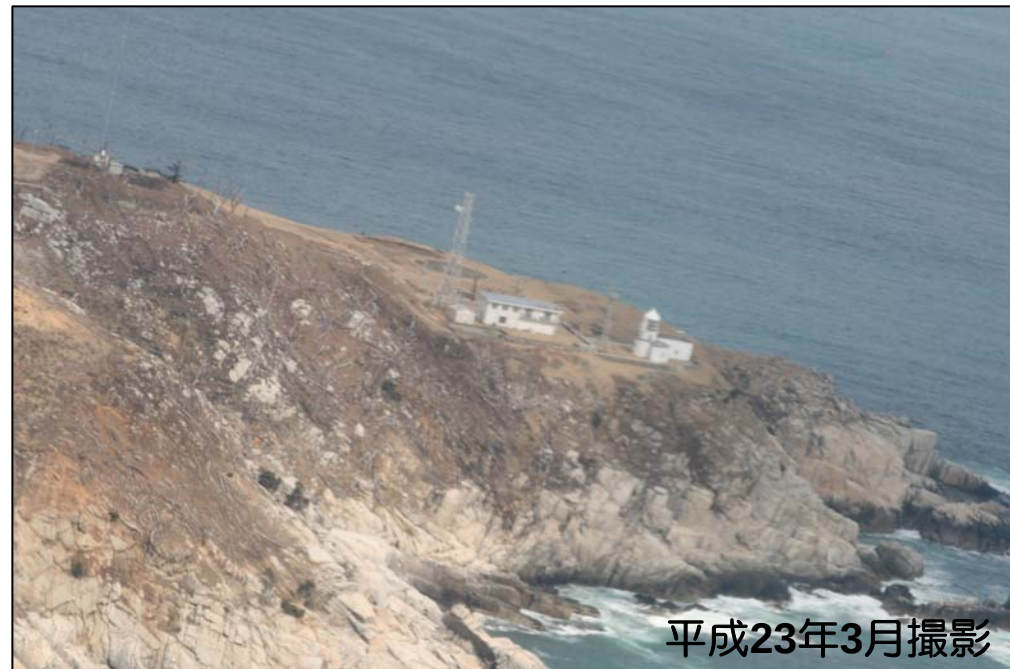
平成23年3月撮影

3月18日 外観調査（航空機利用：港湾施設の地盤沈下、巡回路に落石）

4月 5日 現地調査（予備電源用発電機の燃料タンク破損）

港湾施設は未復旧

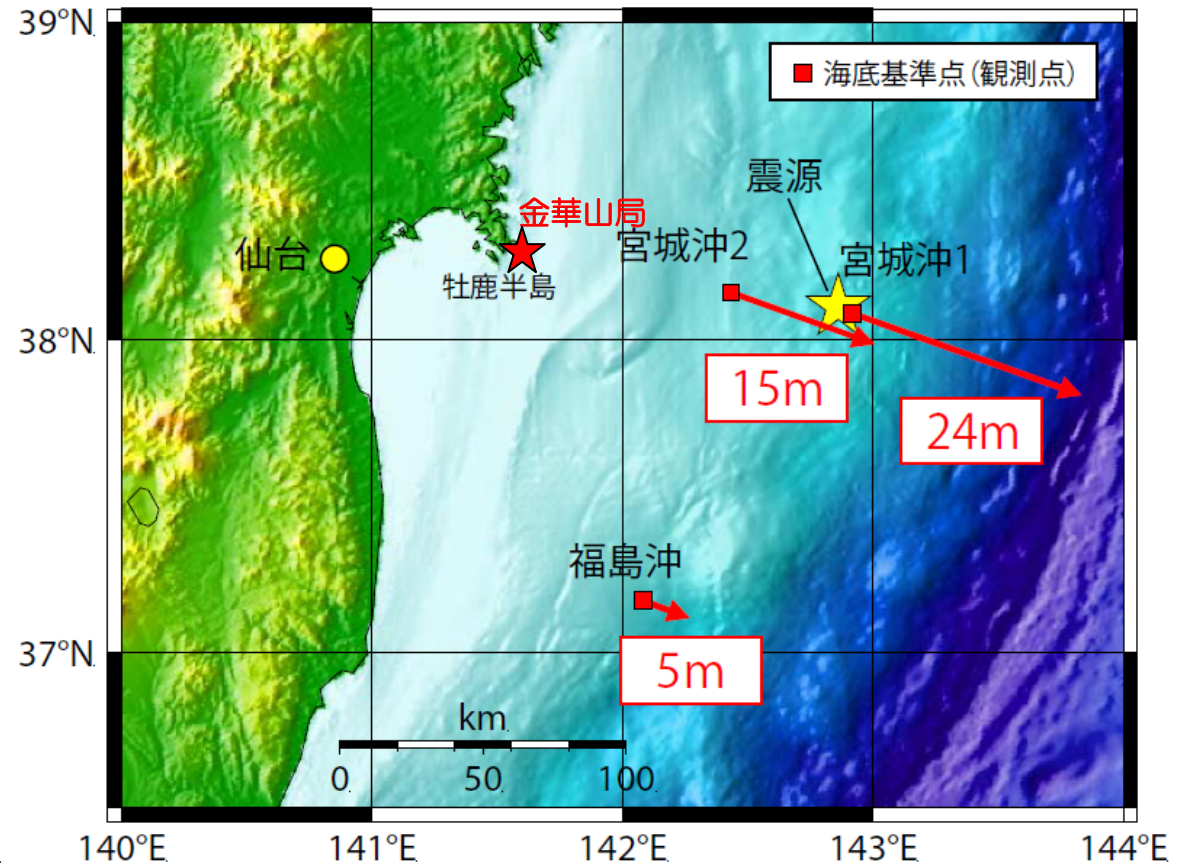
東北地方太平洋沖地震に伴う海底の動き（水平）

4月6日、海上保安庁は宮城沖の海底基準点が東南東に約24m移動していたことを発表。

金華山DGPS局の位置データを解析した結果、107度に5.8m移動していることが判明。解析結果をディファレンシャルデータに反映させて、4月24日運用を再開した。

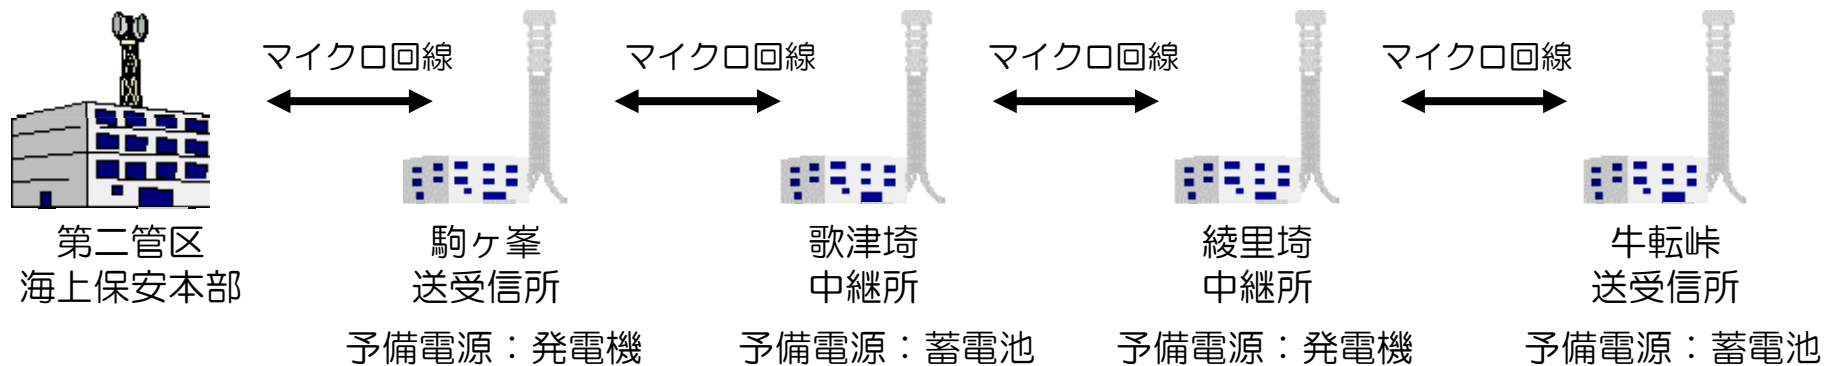
停電による運用休止（駒ヶ峯、牛転峠）

3月12日23:22 駒ヶ峯送受信所 運用休止（駒ヶ峯の搬送端局装置障害により回線障害）  
牛転峠送受信所 運用休止

4月12日12:00 牛転峠送受信所 運用再開（歌津埼に発電機を準備し、歌津埼および綾里埼中継所に燃料搬送）

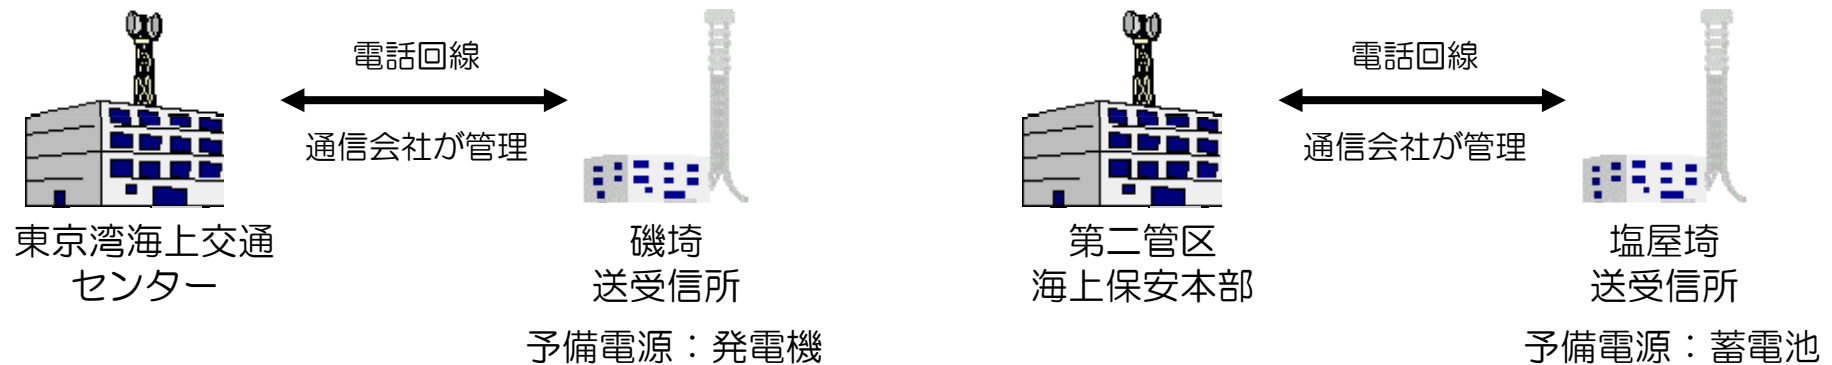
### 回線障害による運用休止（磯崎、塩屋崎）

3月11日15:28 塩屋崎送受信所 運用休止（回線障害）

3月12日13:18 磯崎送受信所 運用休止（回線障害）

3月12日23:00 磯崎送受信所 運用再開（回線復旧）

5月16日11:15 塩屋崎送受信所 運用再開（回線復旧）

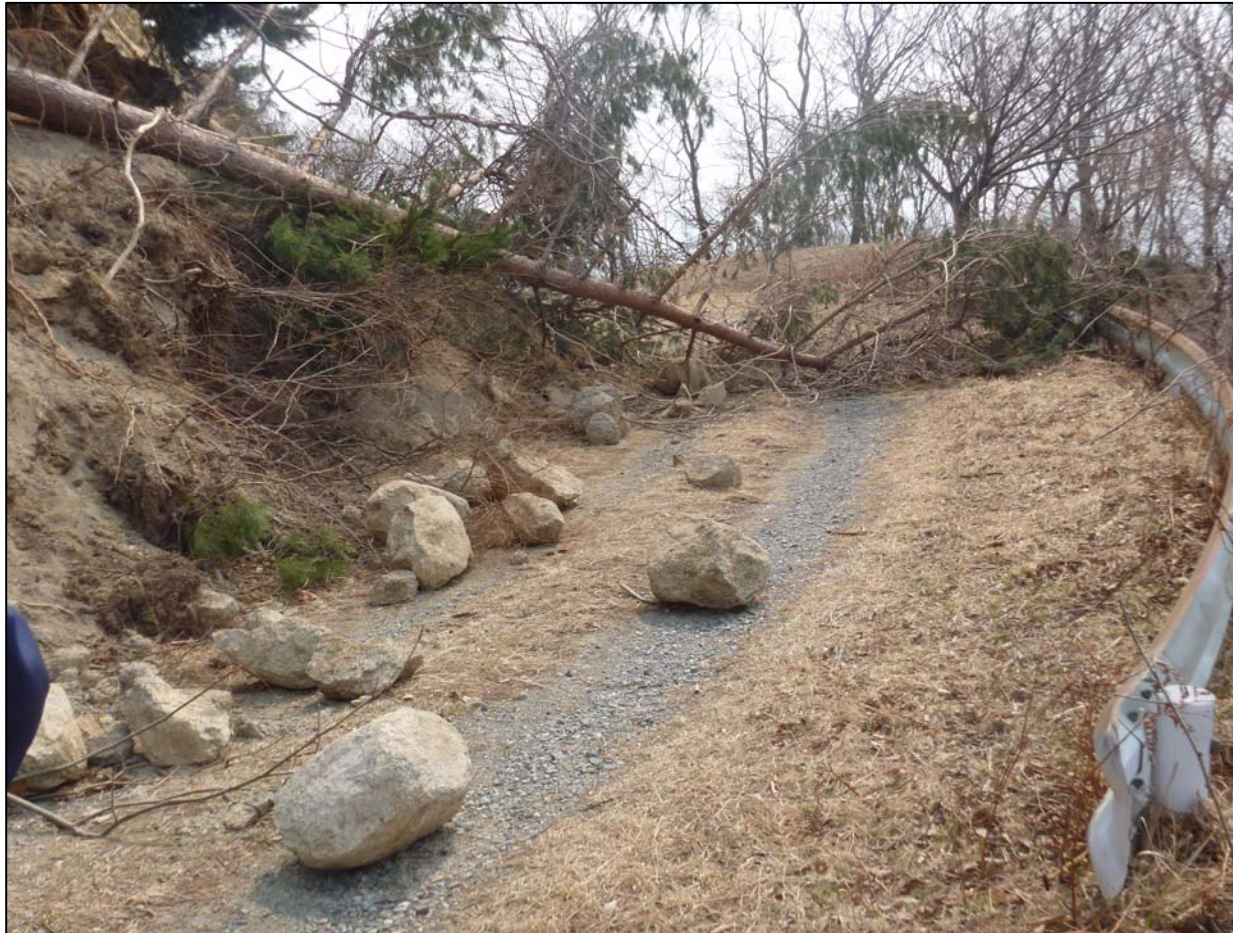
綾里埼中継所への巡回路  
落石、倒木が多数で車両通行不可
